ポリマーセメント系塗膜防水材 **ビッグサン**

高度浄水処理施設の防水材

# ビッグサン UGA工法

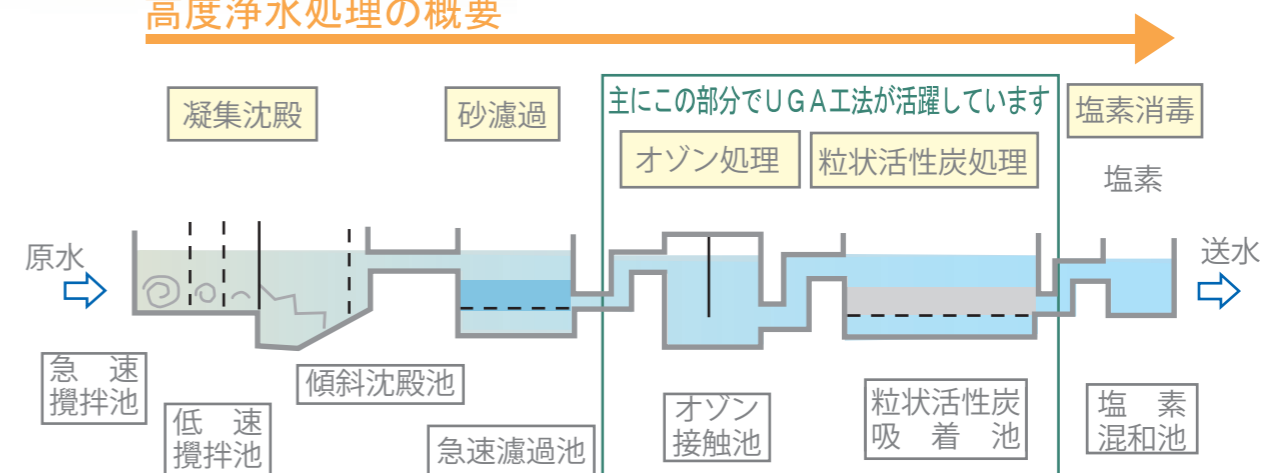
### 高度浄水処理の概要

従来の浄水処理では、カビ臭物質のほか、カルキ臭のもとになるアンモニア性窒素、トリハロメタンおよびその前駆物質などは除去することができません。高度浄水処理は、オゾンの持つ強力な酸化力でこれら有害物質を分解し、さらに活性炭層で吸着してしまう方法です。都市部の河川はますます水質悪化の傾向にあり、まさに安全で美味しい水をつくるための、これからの浄水処理方法です。

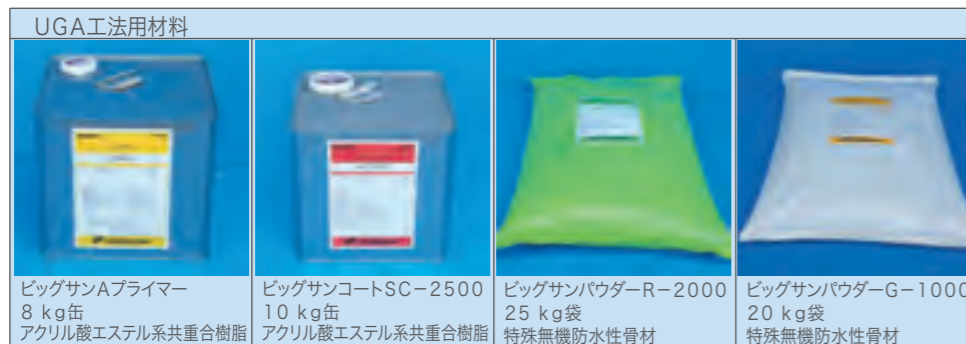
### ■商品一覧

UGA工法用材料  
 ビッグサンAプライマー 8kg缶 アクリル酸エステル系共重合樹脂  
 ビッグサンコートSC-2500 10kg缶 アクリル酸エステル系共重合樹脂  
 ビッグサンパウダーR-2000 25kg袋 特殊無機防水性骨材  
 ビッグサンパウダーG-1000 20kg袋 特殊無機防水性骨材

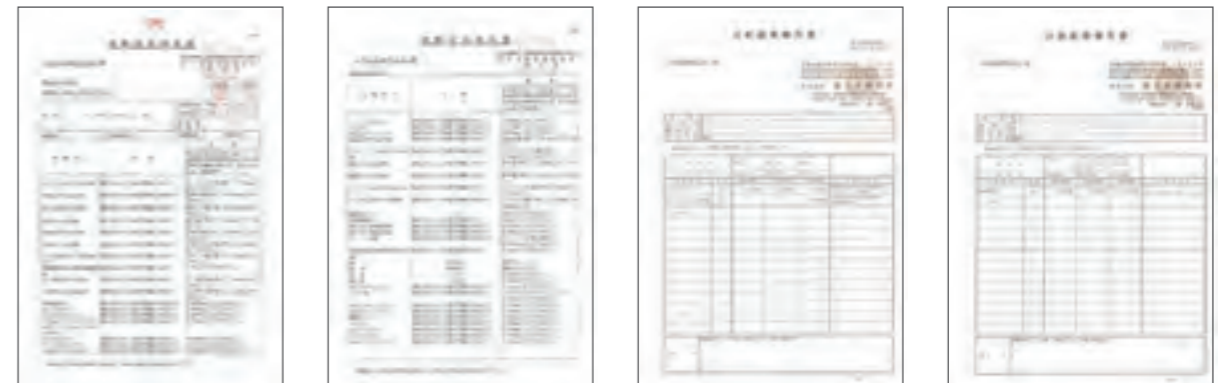
## ■ビッグサンUGA工法水質試験結果

水道施設の技術的水準を定める省令「厚生省令第15号」第1条17号八及び「厚生労働省令第15号」において定められている46項目について、厚生省令告示第45号(資機材等の材質に関する試験)の分析方法により試験を行った結果、全ての項目に合格しています。尚、同工法はポリマーセメント系塗膜防水材料であるため、試験に供する前に、アク抜き処理(注水養生2週間)を行っています。現場で使用する場合においても、同様の処理条件でのアク抜き処理及び水洗いが必要となります。
